ERHARDT DC

Stoffqualität

Wichtige Verbraucherinformationen

PRODUKTEIGENSCHAFTEN VON MARKISENTÜCHERN:

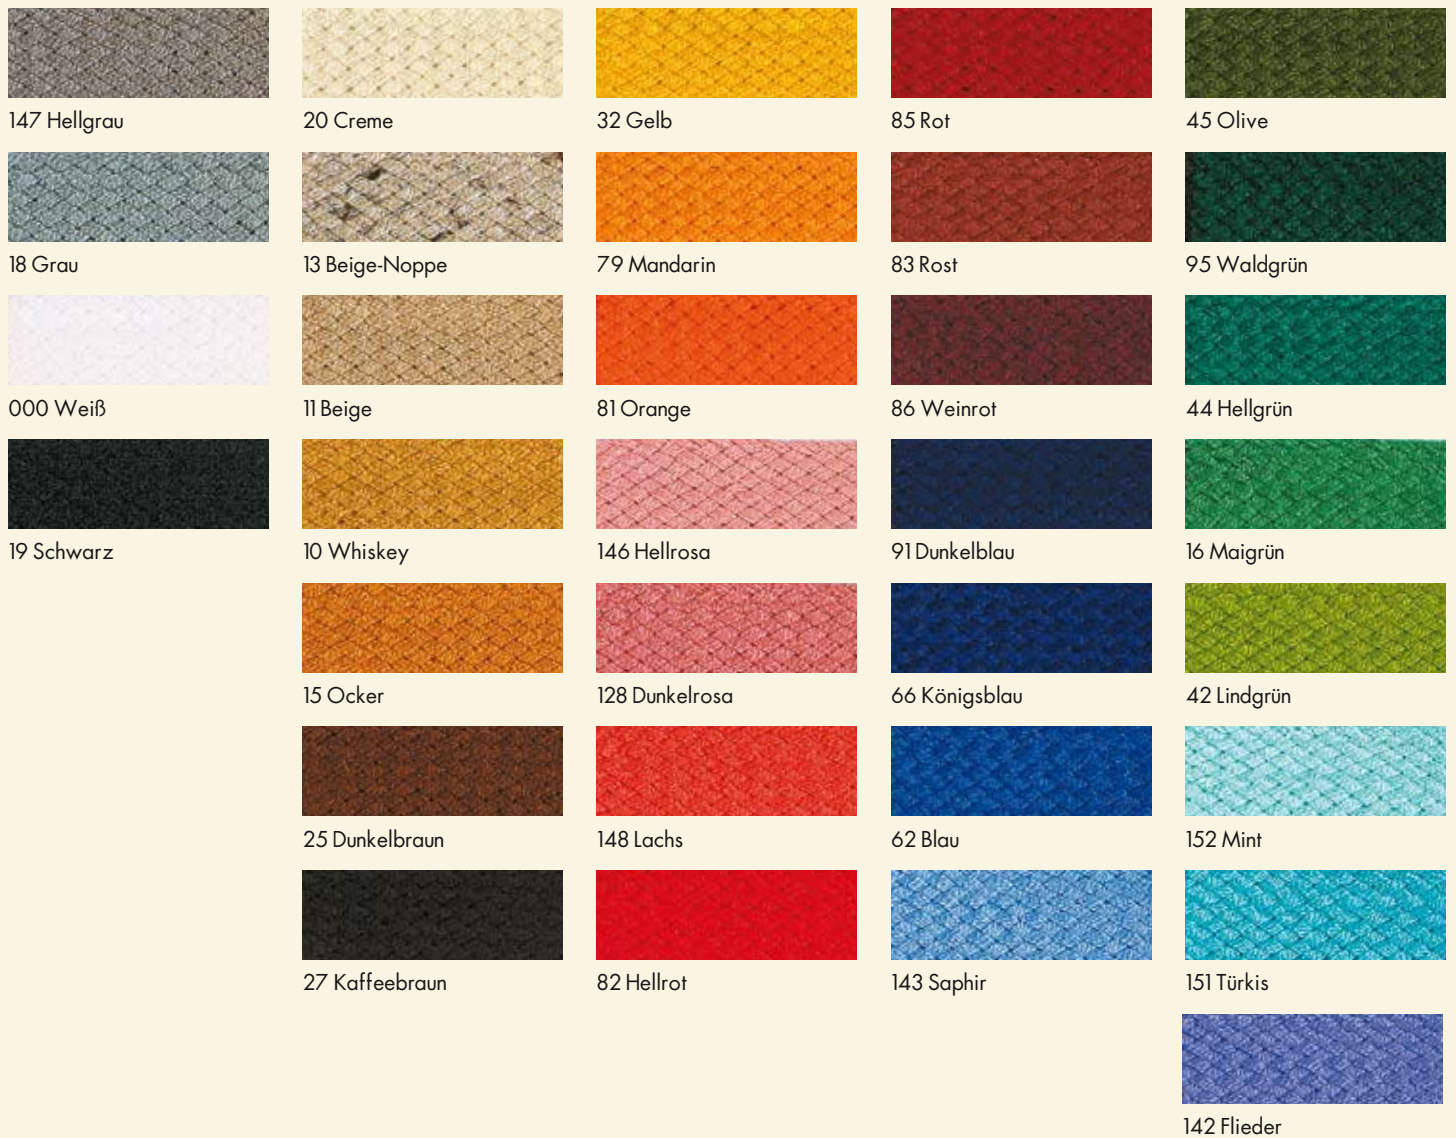
Volant-Formen und -Einfassbänder

Die Erhardt Markise gibt es mit fünf unterschiedlichen Volantformen und fünfunddreißig verschiedenfarbigen Einfassbändern.

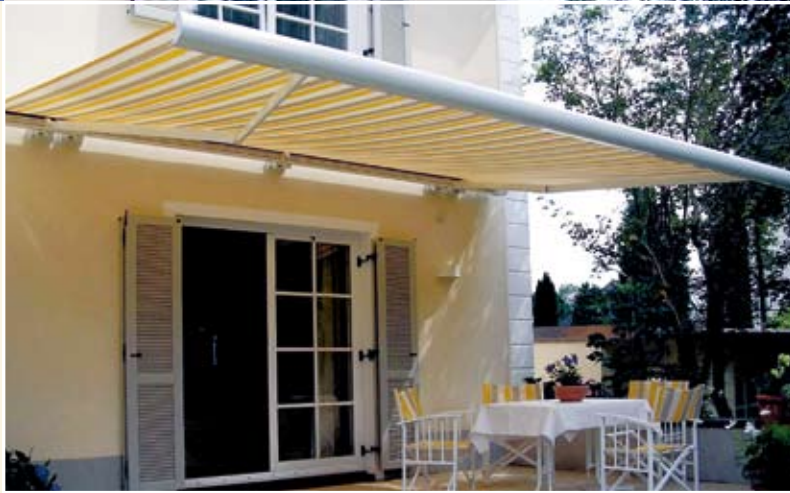
KNICKFALTEN

entstehen bei der Konfektion und beim Falten des Sonnenschutztextils. An der Stelle der Falte kann im Gegenlicht, vor allem bei hellen Farben, ein dunkler Strich sichtbar werden. (Abb. 1)

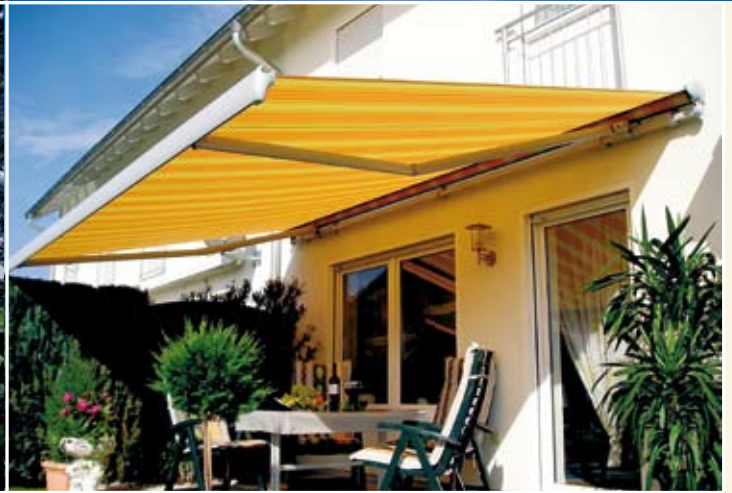
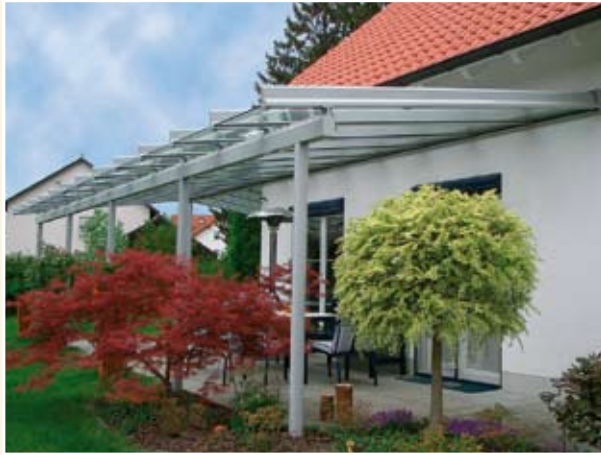
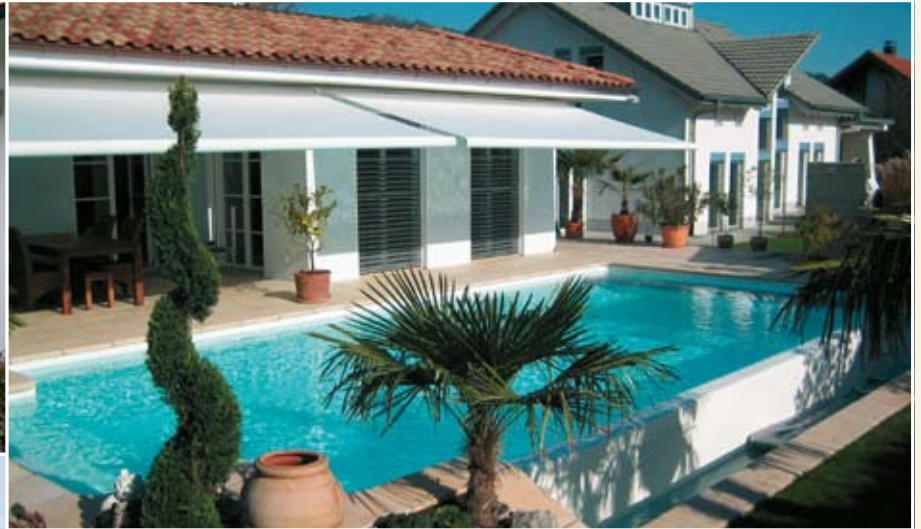
WELLIKHEIT IM NAHT- UND BAHNENBEREICH

kann entlang der Seitensäume, im Bereich der Nähte und mitten in den Bahnen entstehen. Das Tuch wird an den Nähten doppelt gelegt. Dadurch ergeben sich unterschiedliche Aufrolldurchmesser. Die Spannung, die durch die Gelenkarme und das Durchhängen der Wickelwelle und/oder des Ausfallprofils entsteht, kann diese Effekte begünstigen. Auch wenn sich während einem starken Regen ein Wassersack gebildet hat, kann sich Welligkeit bilden. (Abb. 2,3,4)

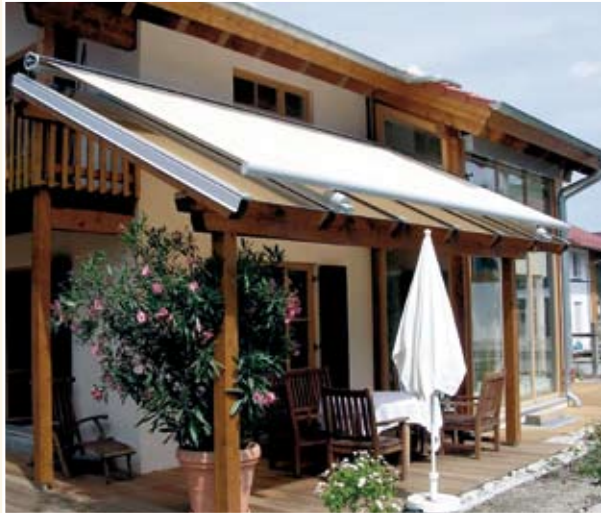
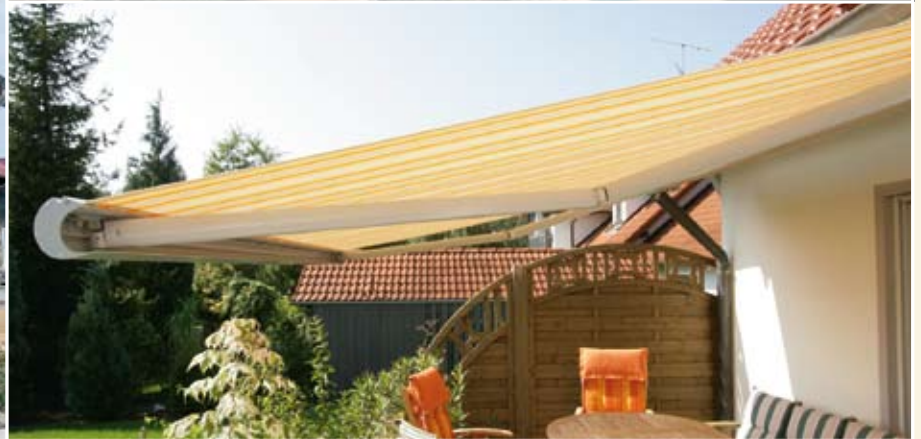
WASSERDICHTHEIT /

REGENBESTÄNDIGKEIT

Polyacryl-Sonnenschutzgewebe ist mit einem wasserabweisenden Finish imprägniert und bleibt bei guter Pflege und einem Neigungswinkel von mindestens 14° während einem kurzen, leichten Regenfall regenbeständig. Bei längeren Perioden und/oder schwerem Regenfall muss die Markise geschlossen bleiben oder eingerollt werden, um Schaden zu vermeiden. Ist das Tuch nass geworden, muss die Markise später zum Trocknen wieder ausgefahren werden. (Abb. 5, 6)

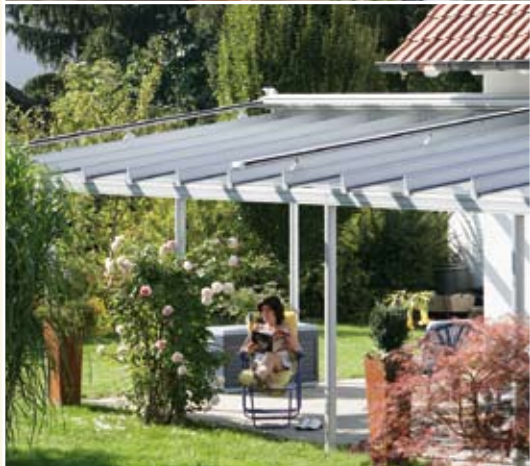
SEITENBAHNENLÄNGUNG

Das Tuch wird meist durch ein aktives Federsystem fast permanent auf Spannung gehalten. Nähte und Säume wirken zwar wie eine Verstärkung, müssen aber auch die meiste Belastung aushalten. Beim Aufrollen des Tuches liegen die Säume und Nähte übereinander, was Druck und Spannung noch erhöht. Nähte und Säume werden platt gedrückt und nehmen dadurch in der Länge zu. Dies kann beim Ausfahren der Markise dazu führen, dass die Seitensäume leicht herunterhängen. (Abb. 7)
